**"DIAGNÓSTICO DEL ESTADO SITUACIONAL DE LAS
CONEXIONES DE AGUA POTABLE DE LOS PRINCIPALES
USUARIOS INDUSTRIALES DE LA EPS GRAU - ZONAL PAITA,
CAUSAS Y CONSECUENCIAS"**

**PARA OPTAR EL TÍTULO PROFESIONAL DE
INGENIERO CIVIL**

PIURA - PERÚ
2019

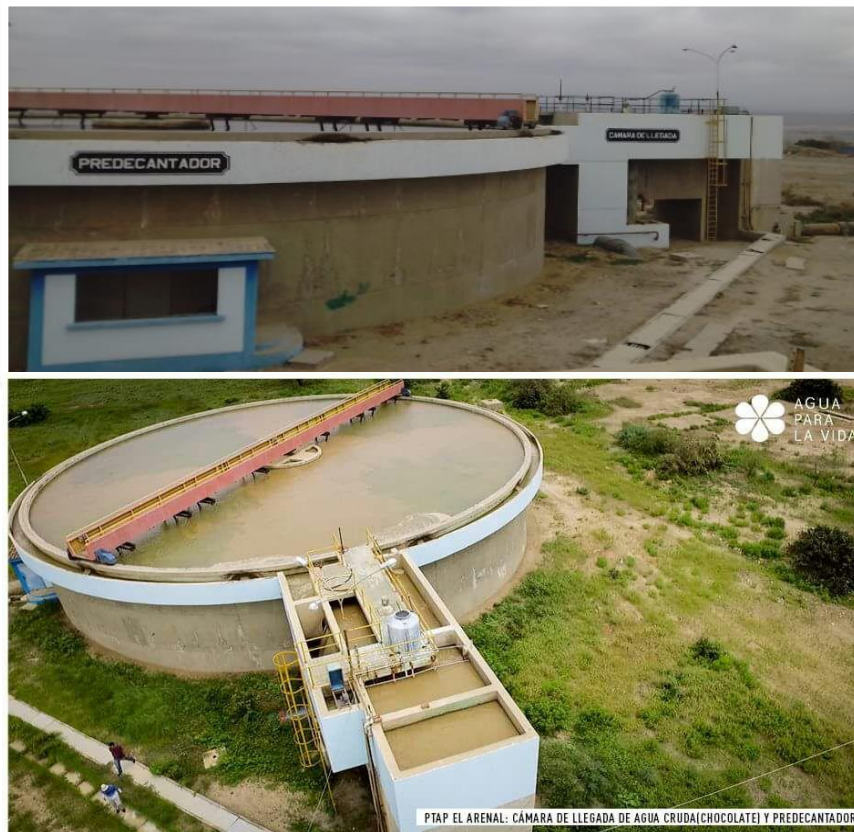
Equipado con un puente de rasquetas cuya finalidad es de empujar los fangos y las materias pesadas del agua hacia un concentrador, previo a la expulsión de los fangos hacia el alcantarillado, por intermedio de cuatro purgas.

Figura 4. 4. Vista de Predecantador

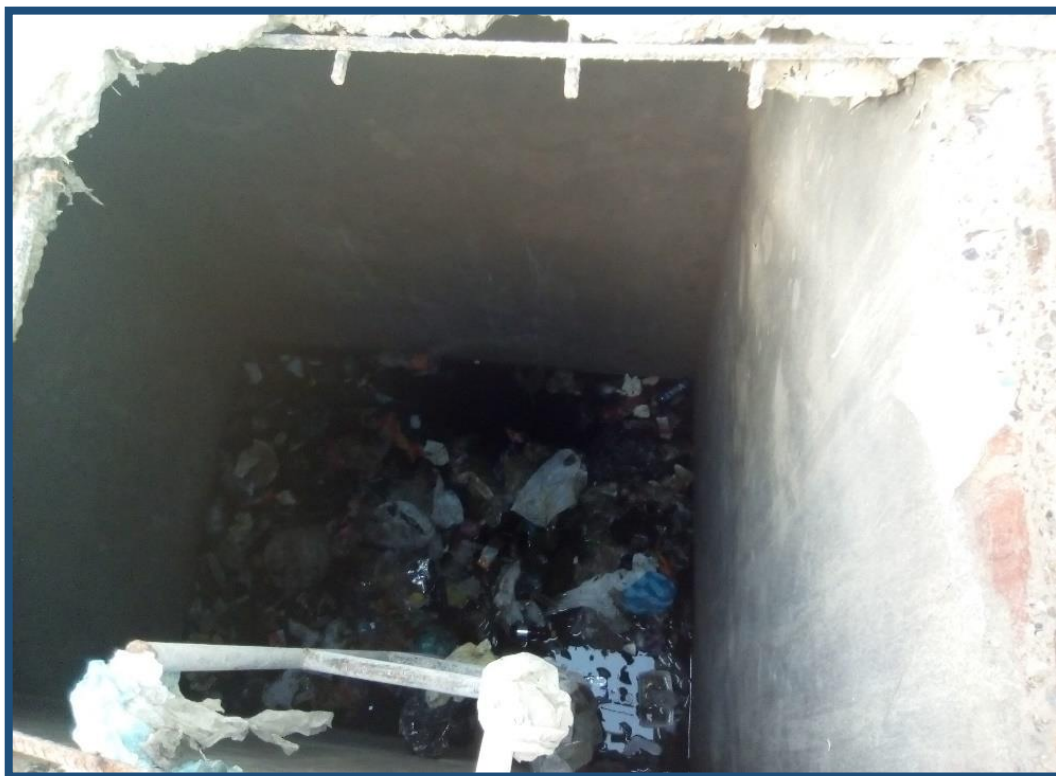
Figura 5. 1. Caja de usuario MARFRIO PERU inundada durante los meses de Feb. y Marzo 2017.
Fuente: Área de Medición (EPS GRAU, 2017)

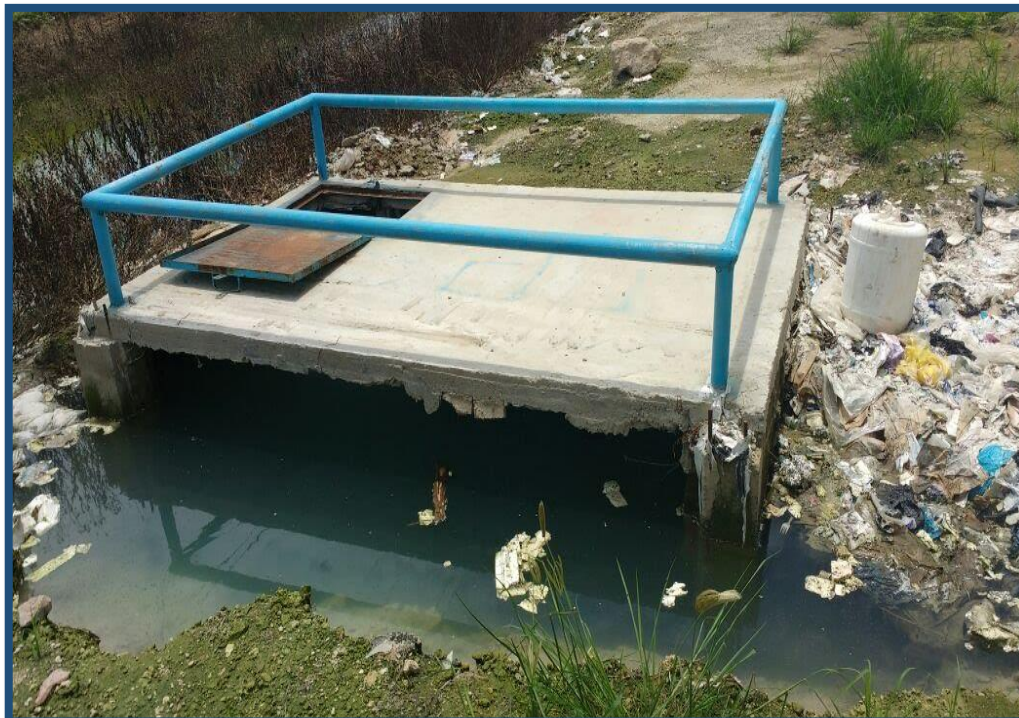
Figura 5. 2. Inundación de caja con muros en mal estado, produjo el colapso de uno de éstos, afectando la batería completa.
Fuente: Área de Medición (EPS GRAU, 2017)

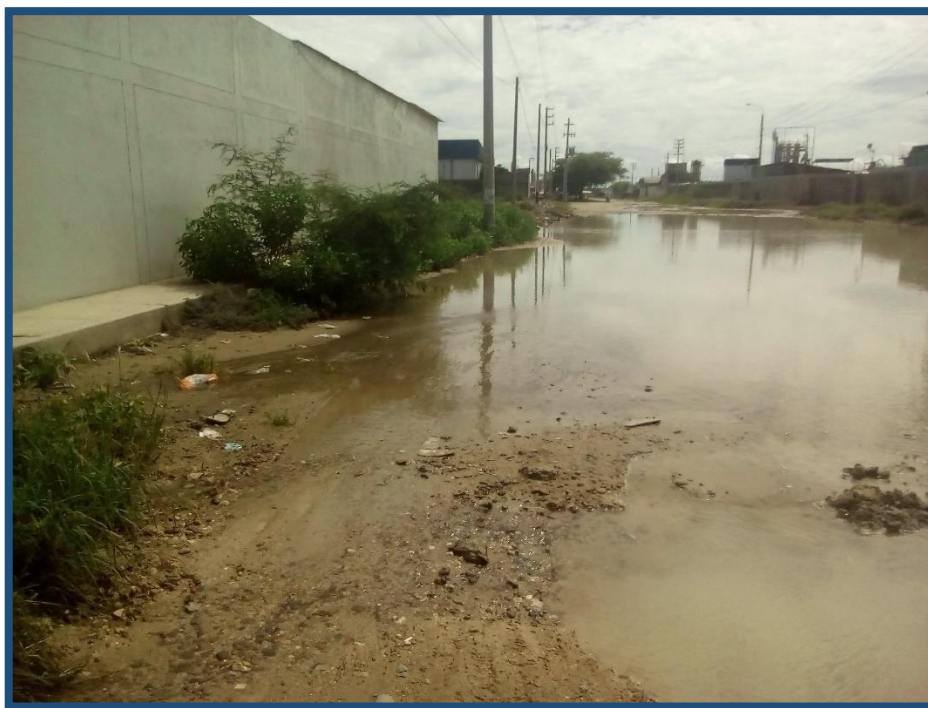
Figura 5. 4. Avenida Industrial afectada por lluvias generó impedimento para el acceso a varias de las cajas ubicadas a lo largo de ésta (Zona Industrial II).

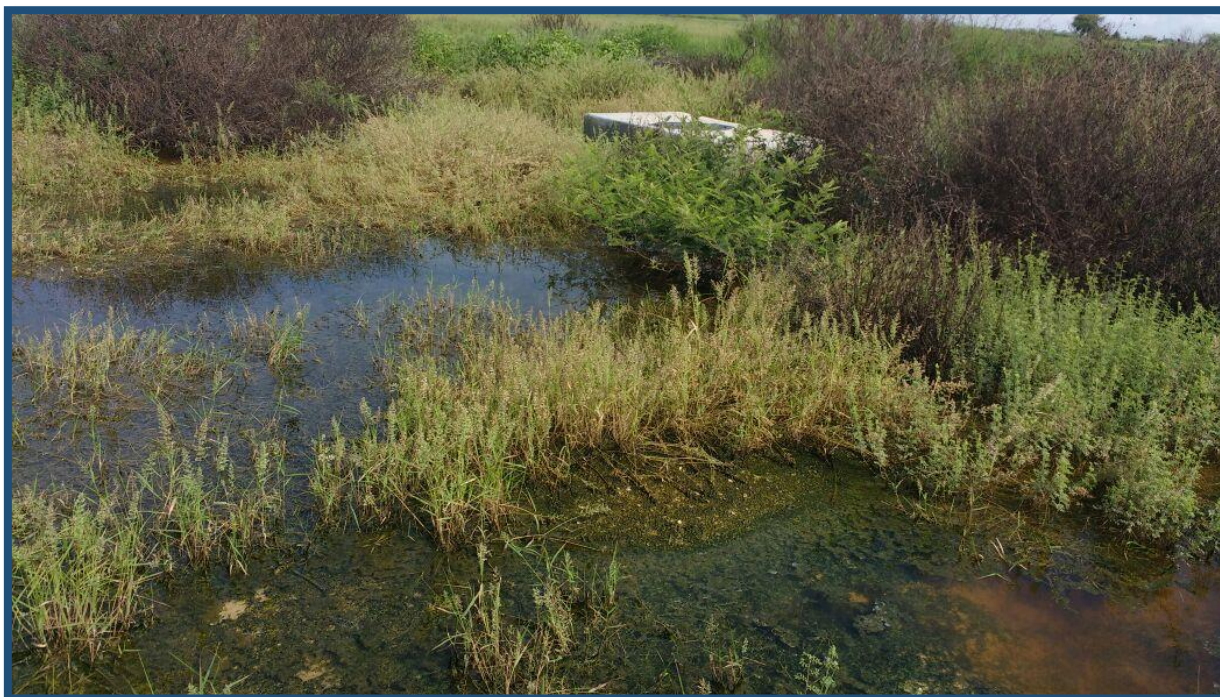
Figura 5. 5. Caja de usuario SDE PIURA inundada a sus alrededores.

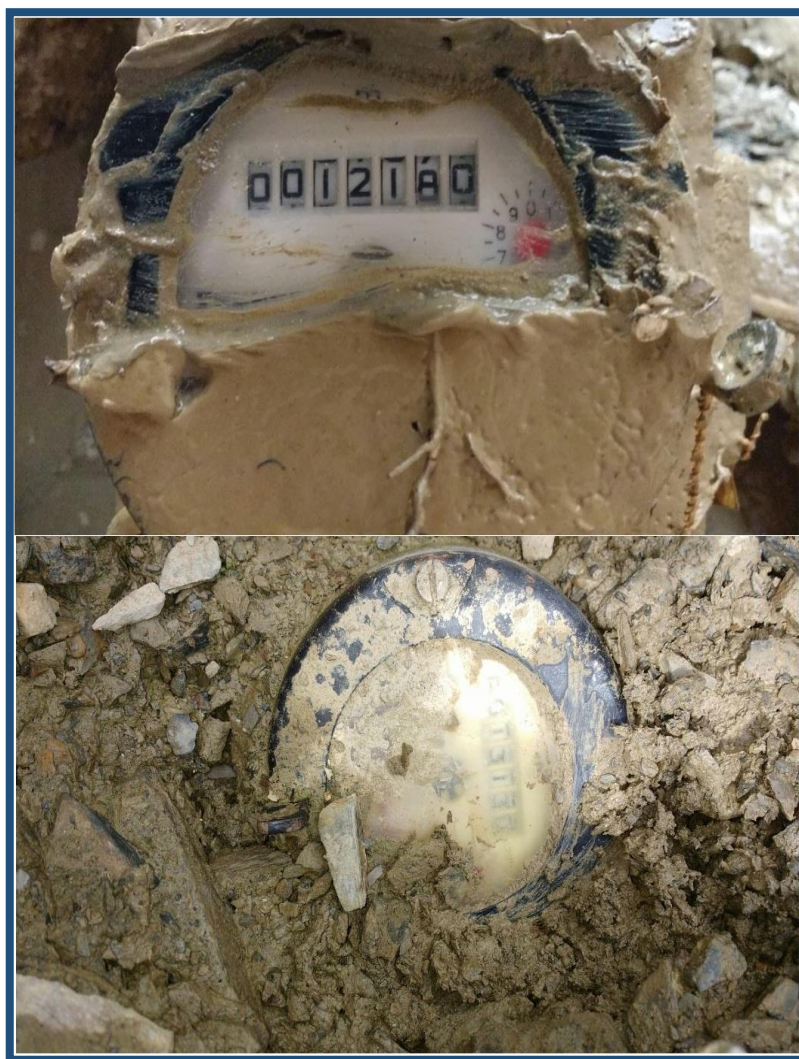
Figura 5. 7. Medidores de diámetro 3 pulgadas enterrados a causa de las fuertes lluvias.
Fuente: Área de Medición (EPS GRAU, 2017)

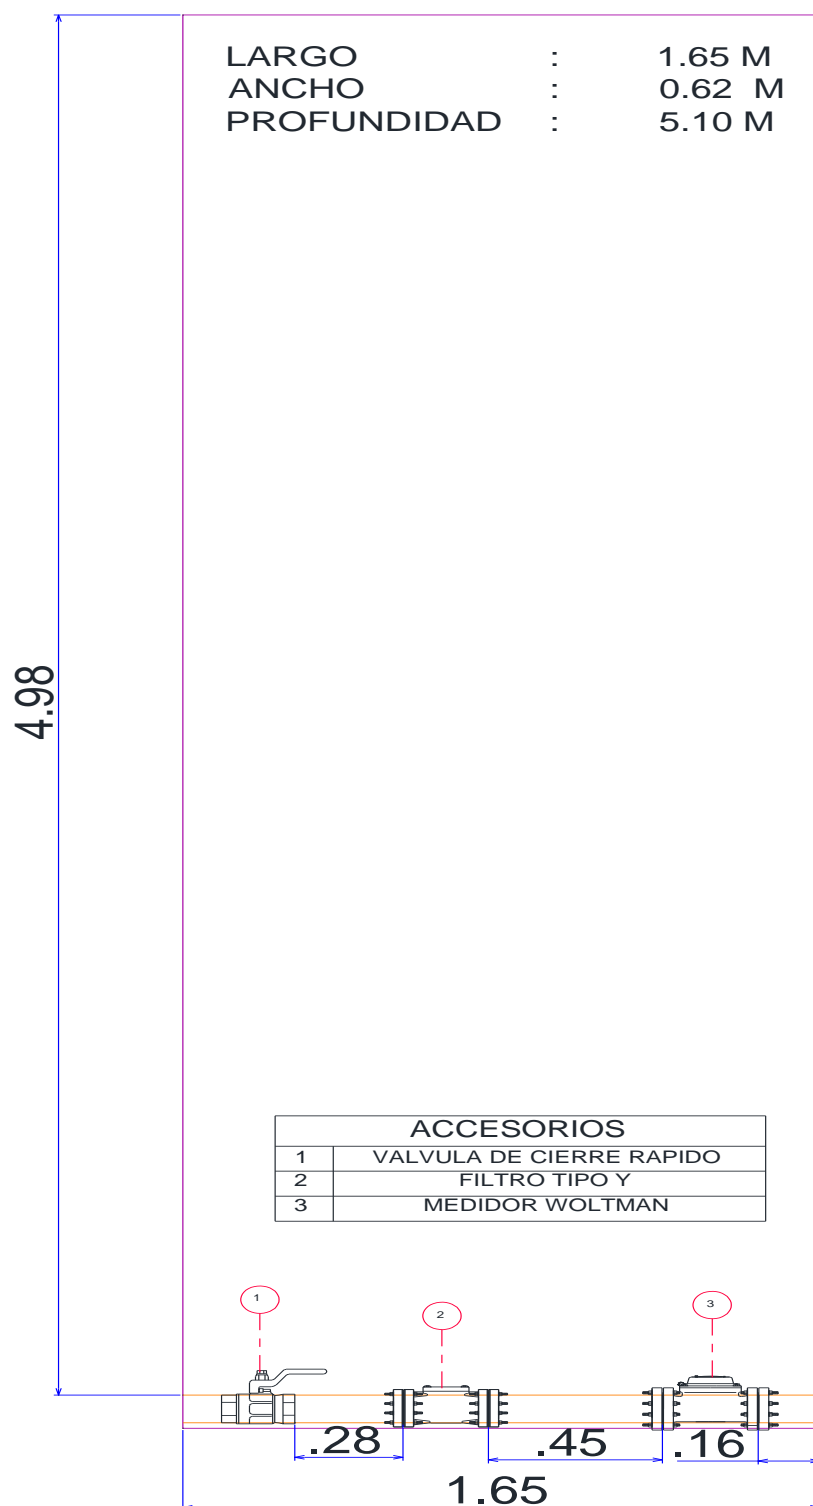
Figura 7. 5. Esquema – vista de perfil de la conexión del usuario MAILANG.

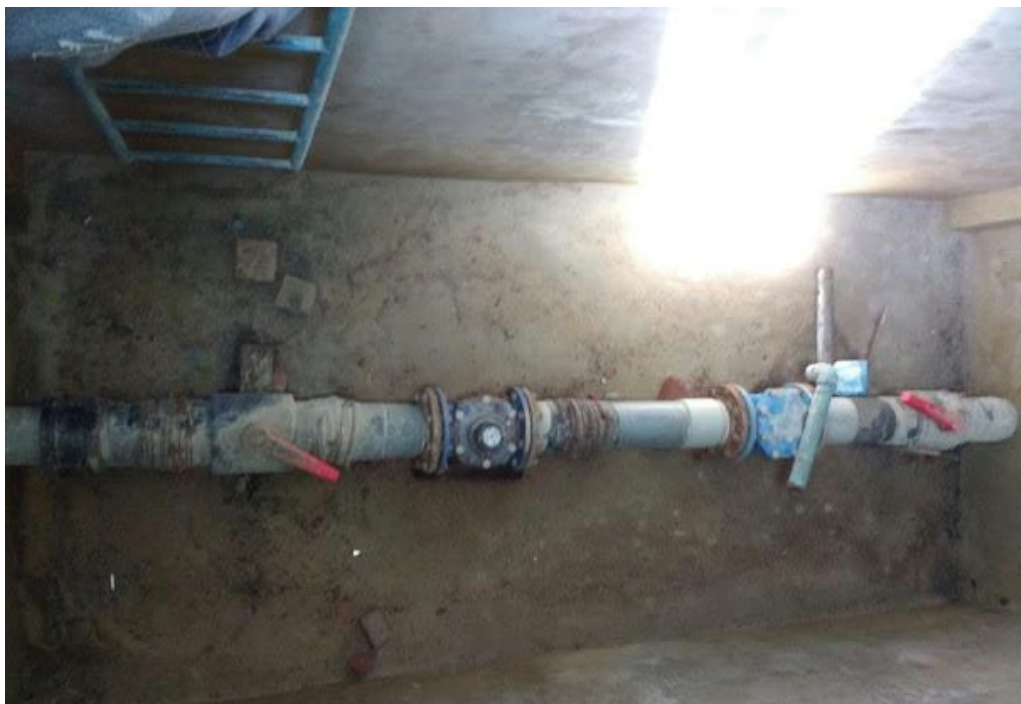
Figura 7. 33. Conexión de usuario COINREFRI.

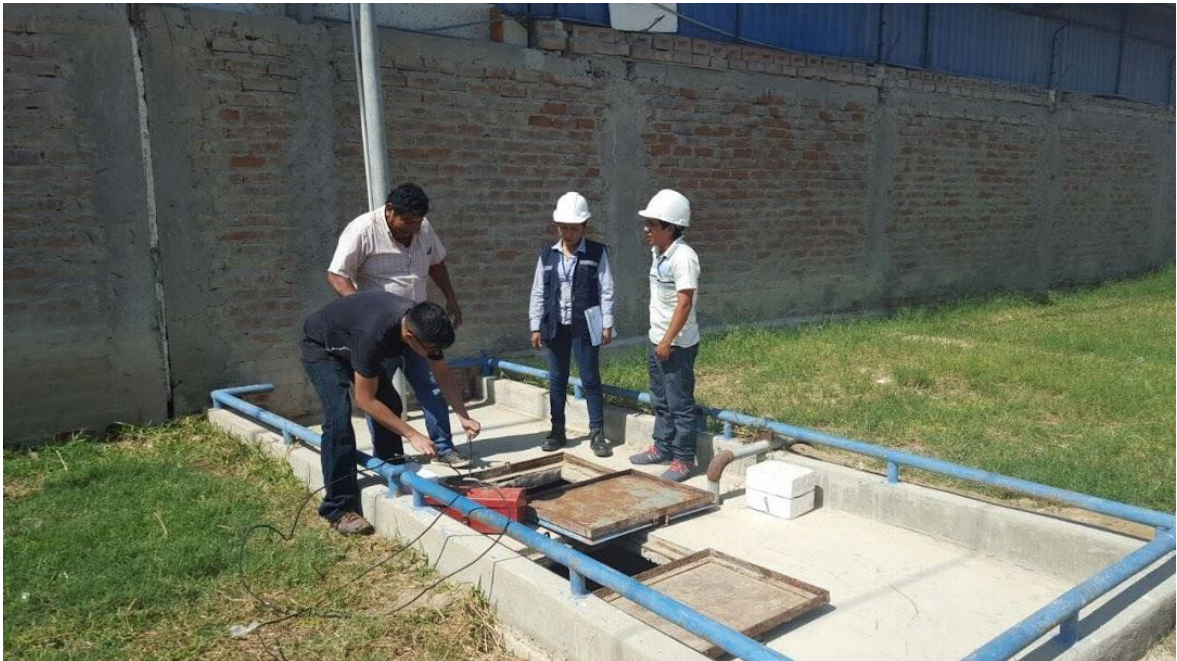
Figura 8. 3. Área de Medición en compañía con personal de Laboratorio, en empresa SEAFROST, realizando el mantenimiento del medidor de 4".
Fuente: Área de Medición (EPS GRAU 2018)

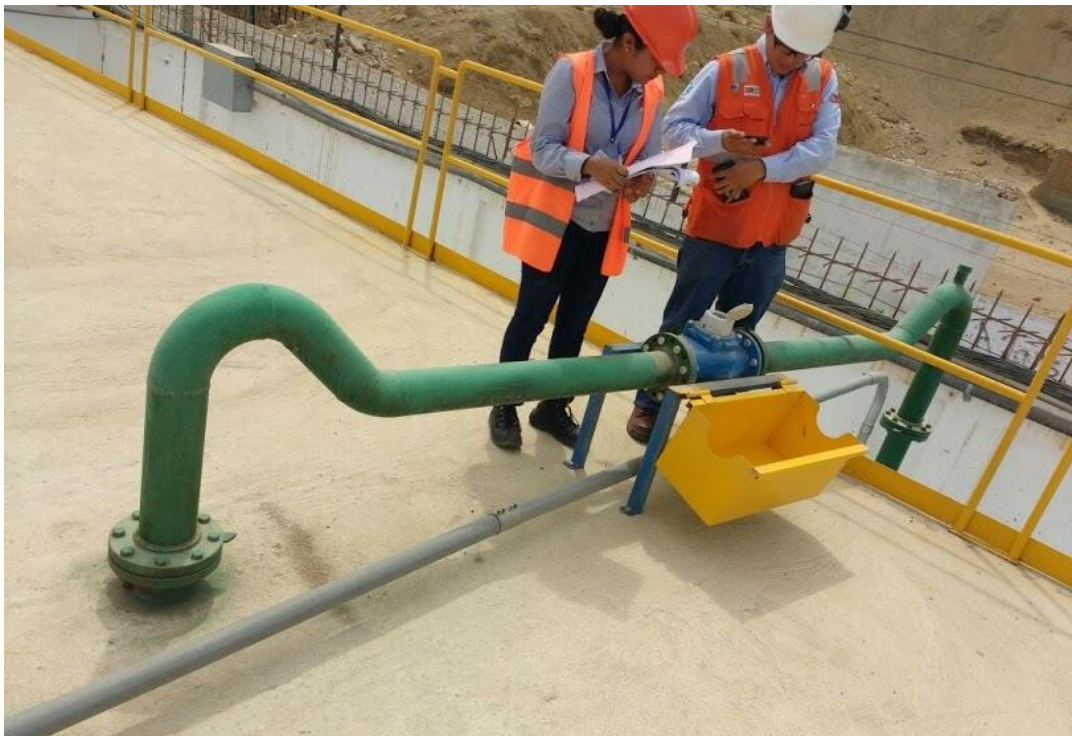
Figura 8. 4. Área de Medición en empresa TPE, realizando inspección del medidor de 4".
Fuente: Área de Medición (EPS GRAU 2018)

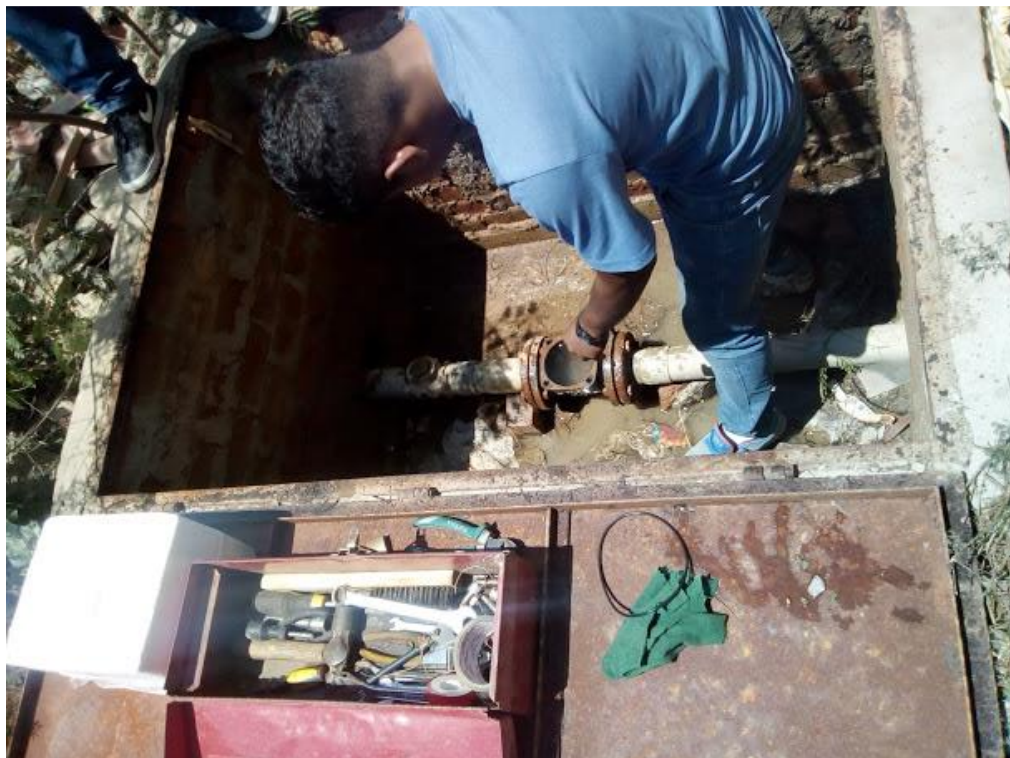
Figura 8. 8. Área de Laboratorio, realizando el mantenimiento del medidor de 3" en MARINA DE GUERRA – VILLA NAVAL.
Fuente: Área de Medición (EPS GRAU 2018)

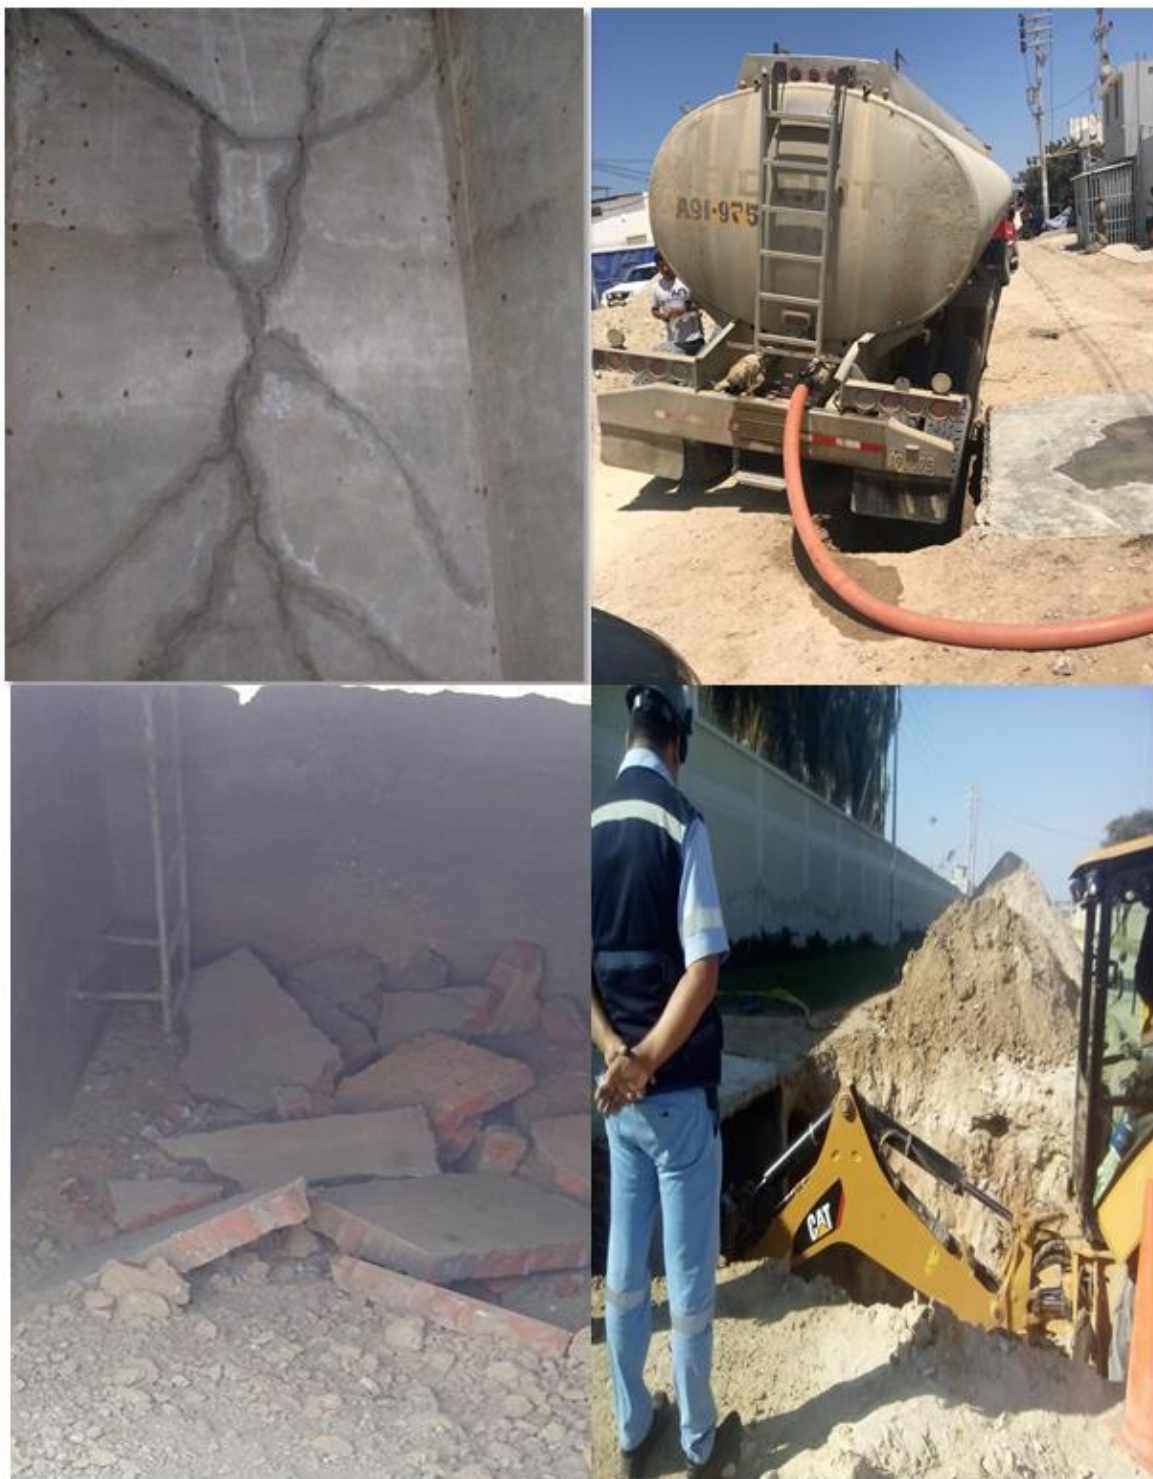
Muro fisurado en más del 50% de su área colapsó por el paso de vehículos pesados (cisternas), afectando el medidor y la válvula.

Figura 8. 9. Colapso y reconstrucción de muro de caja de empresa DEXIM.

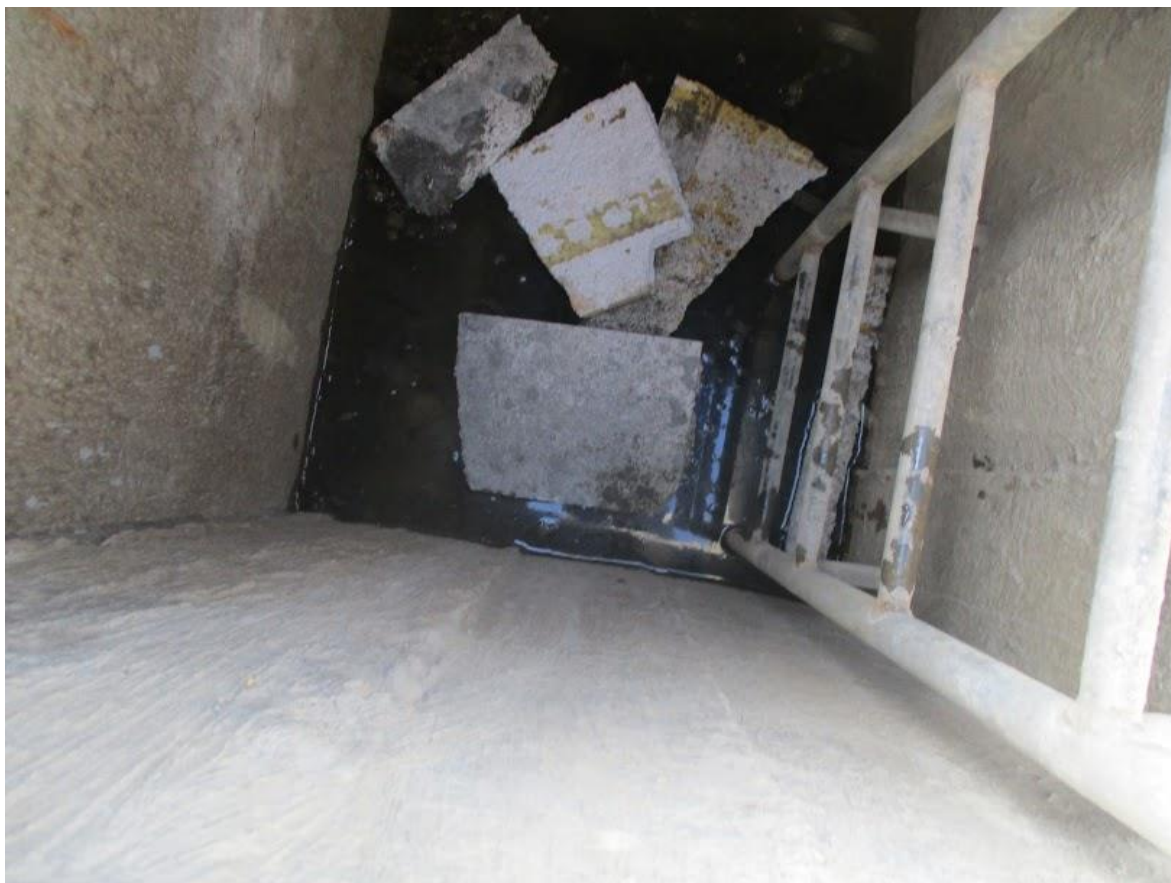
Figura 8. 10. Colapso de techo de empresa CORPERU
Fuente: Área de Medición (EPS GRAU – ZONAL PAITA 2018)

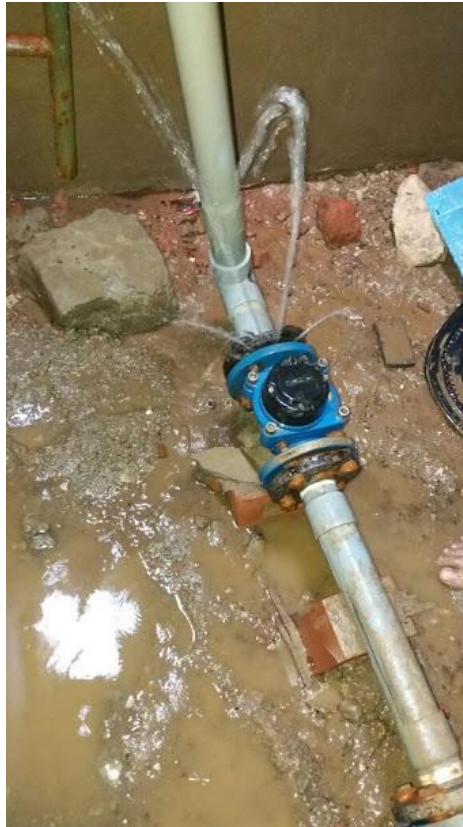
Figura 8. 11. Fuga en brida de medidor, detectada a tiempo con inspecciones rutinarias.
Fuente: Área de Medición (EPS GRAU – ZONAL PAITA 2018)

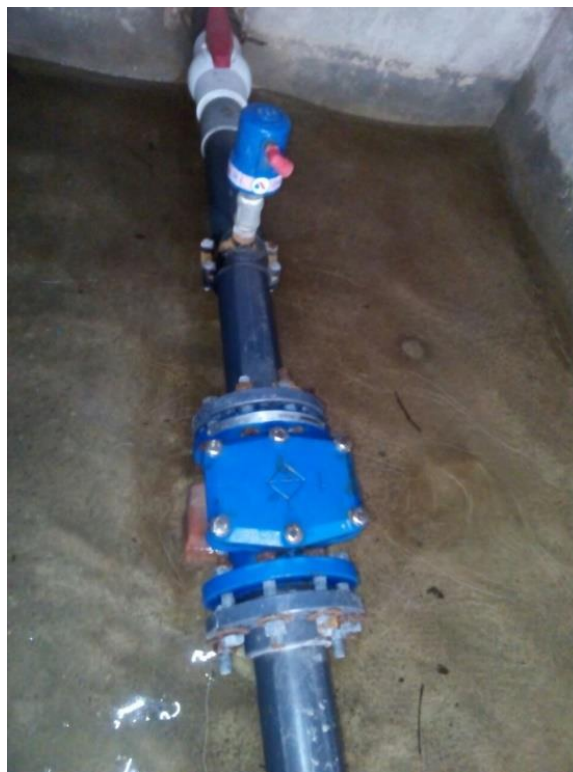
Brida de válvula en mal estado, ocasionando la fuga por goteo.

Figura 8. 12. Fuga en válvula en mal estado
Fuente: Área de Medición (EPS GRAU – ZONAL PAITA 2018)

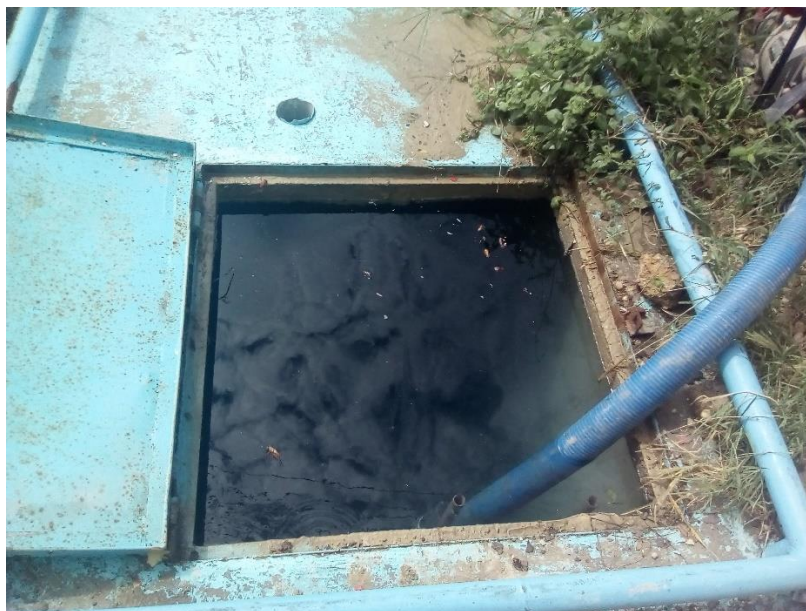
Figura 8. 13. Inundación de caja de usuario FISHOLG, causada por fuga en brida de válvula.

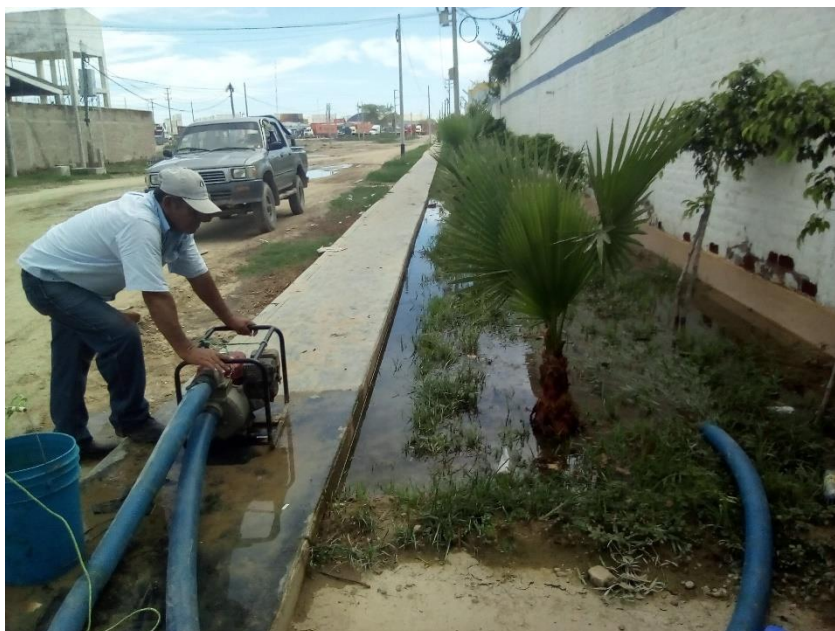
Figura 8. 14. Inundación de caja de usuario PRODUMAR 4", causada por riego de áreas verdes con aguas residuales.

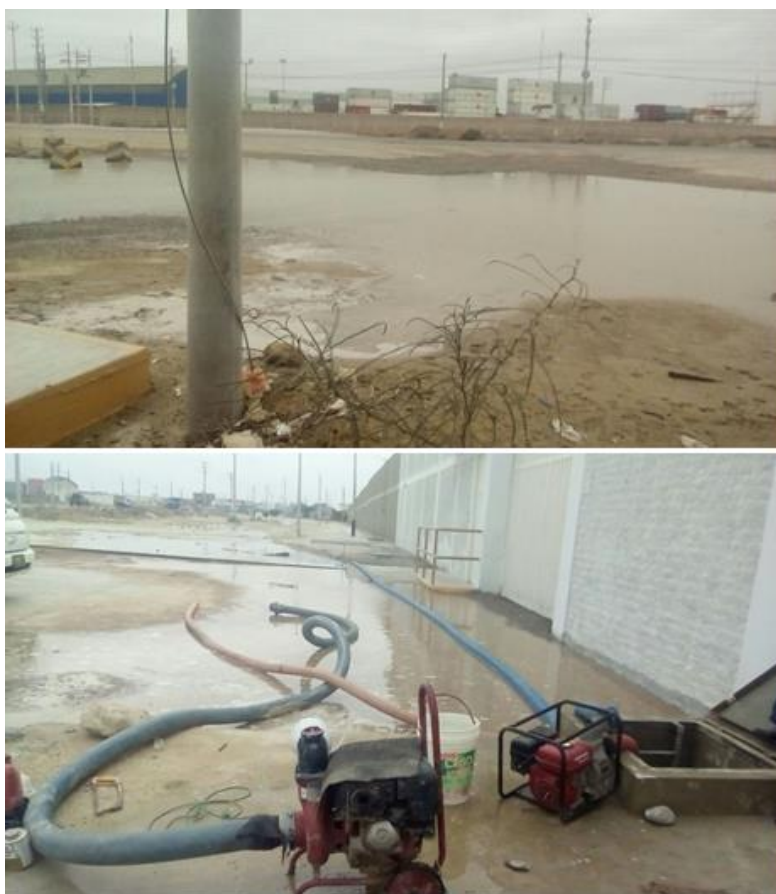
Figura 8. 15. Inundación de caja de usuario PESQUERA HERMANOS CORDOVA, causada por fuga en válvula.

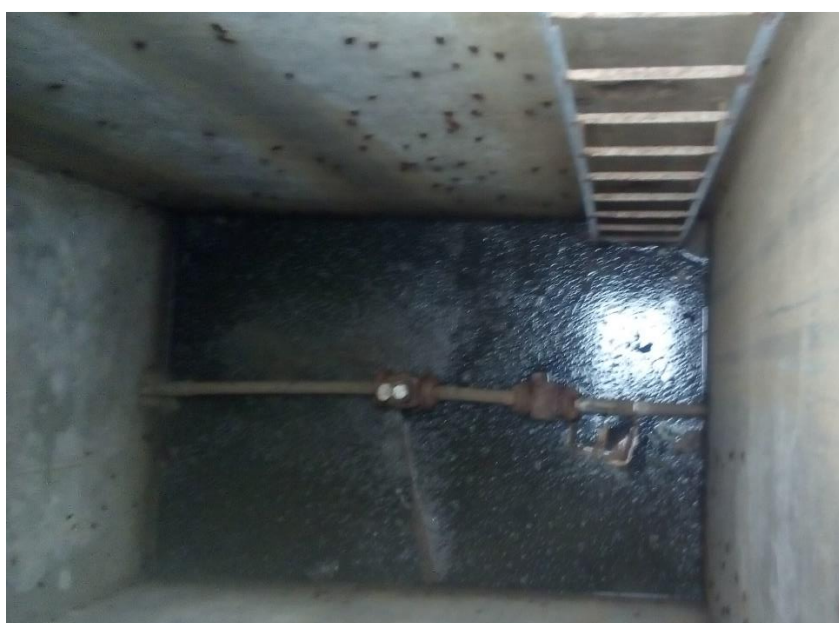
Figura 8. 16. Inundación de caja de usuario PRODUMAR 2” – ingreso de aguas residuales de usuario

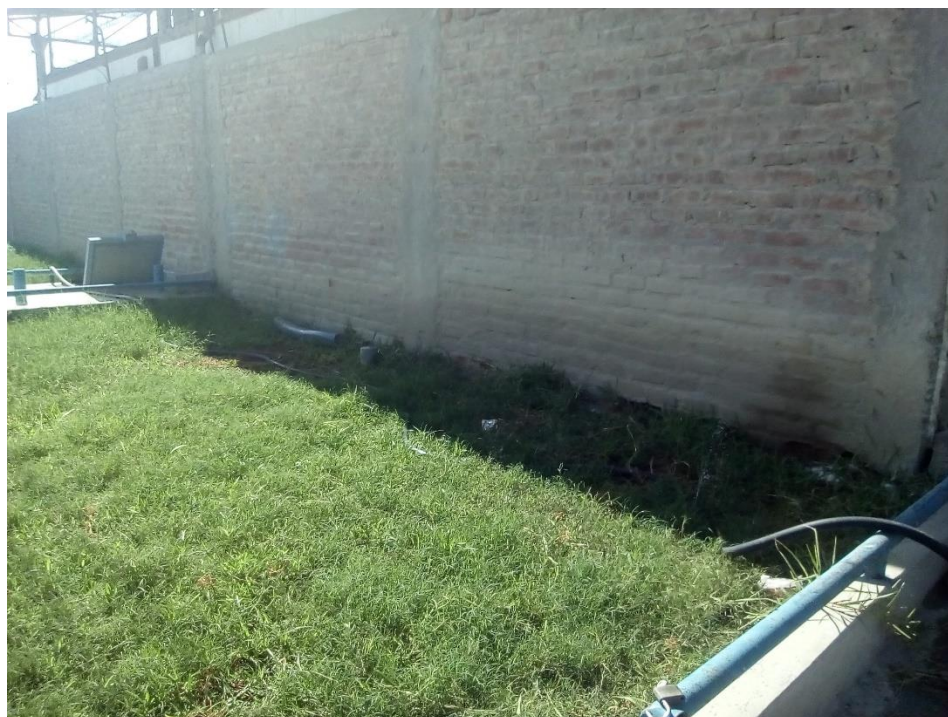
Figura 8. 18. Inundación de caja de usuario SEAFROST – ingreso de aguas residuales por riego de áreas verdes de usuario
Fuente: Área de Medición (EPS GRAU – ZONAL PAITA 2018)

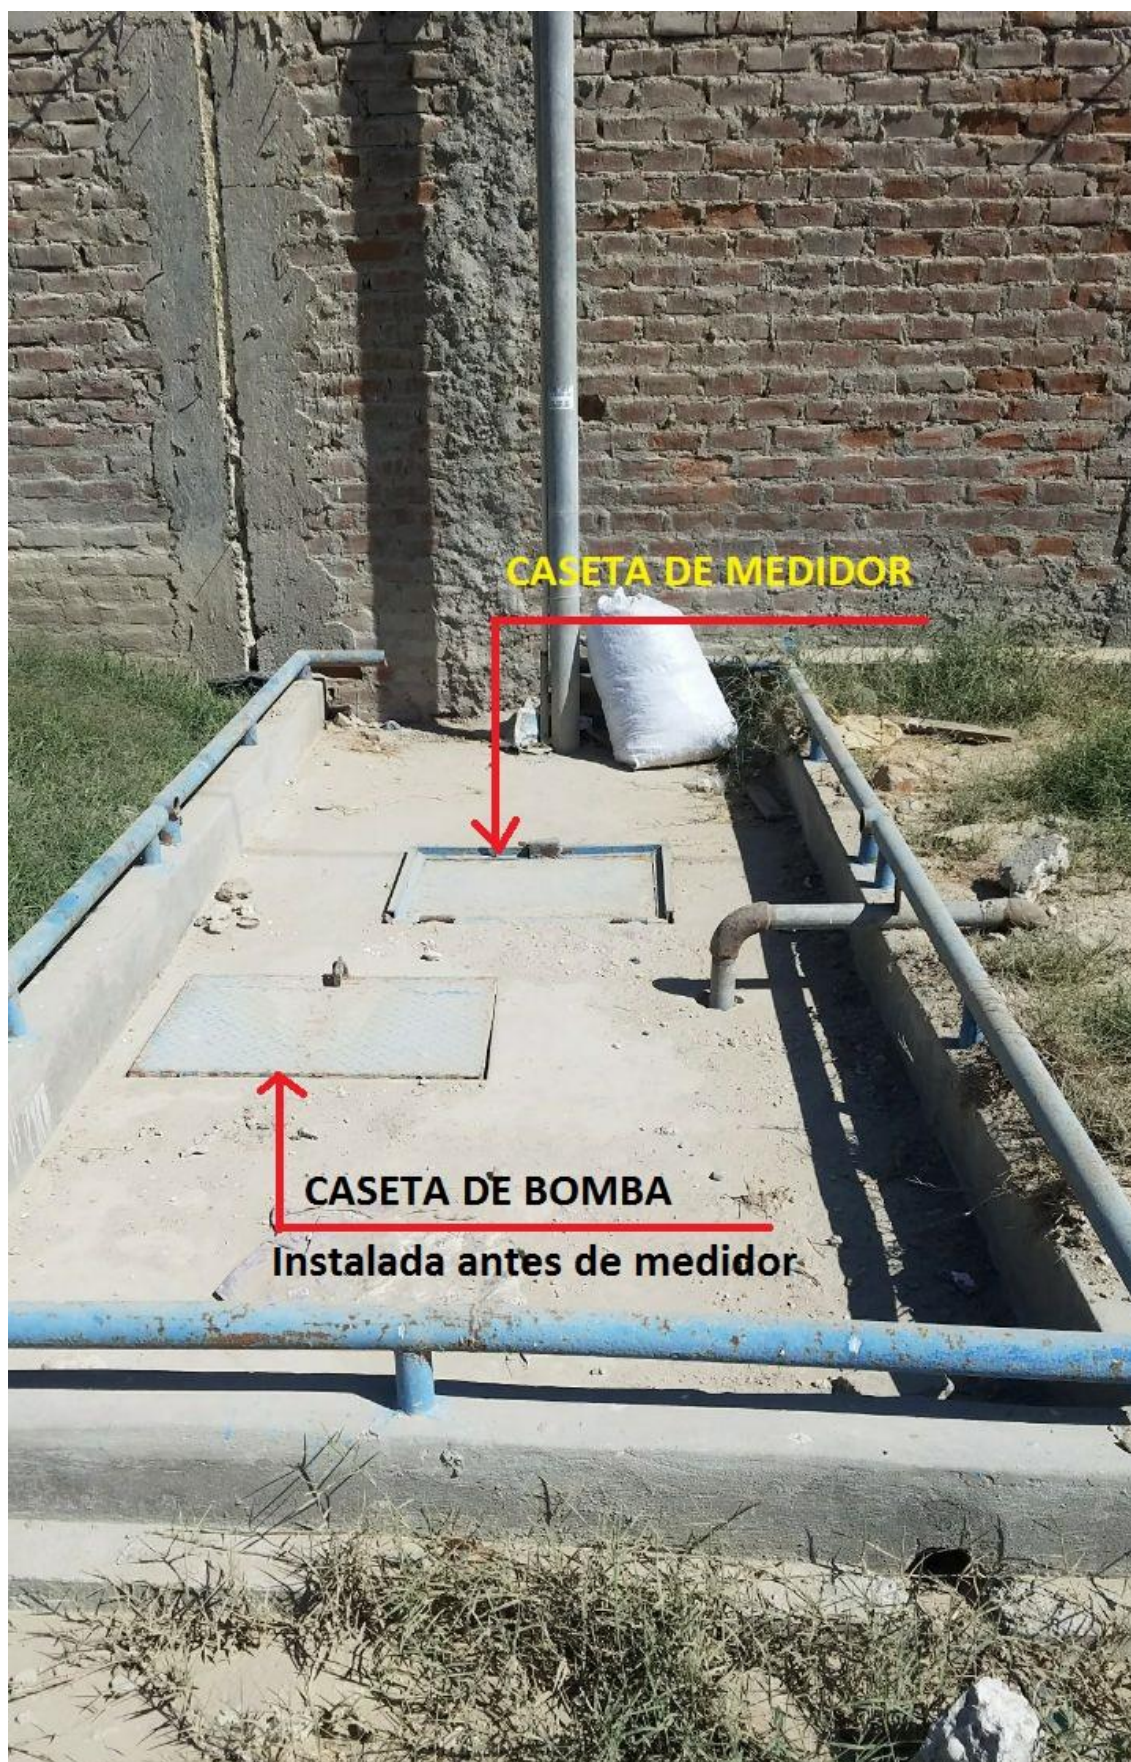
Figura 8. 19. Instalación indebida de bomba 4” antes de medidor, a pocos metros de la línea de distribución – SEAFROST.
